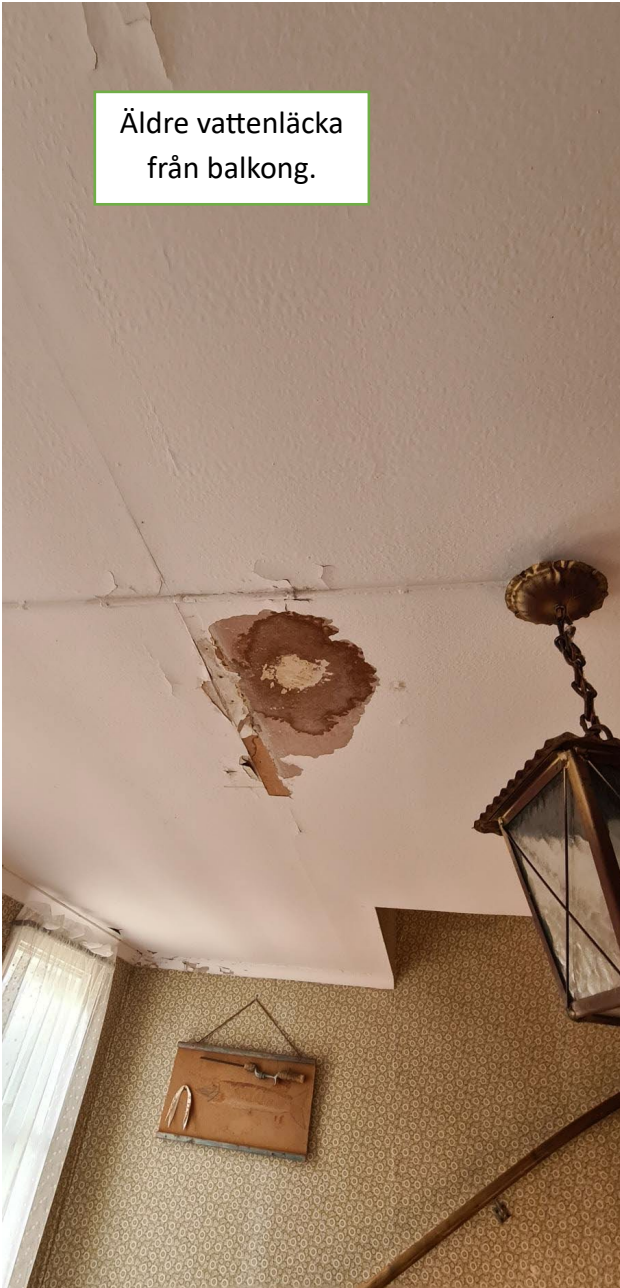
Äldre vattenläcka  
från balkong.

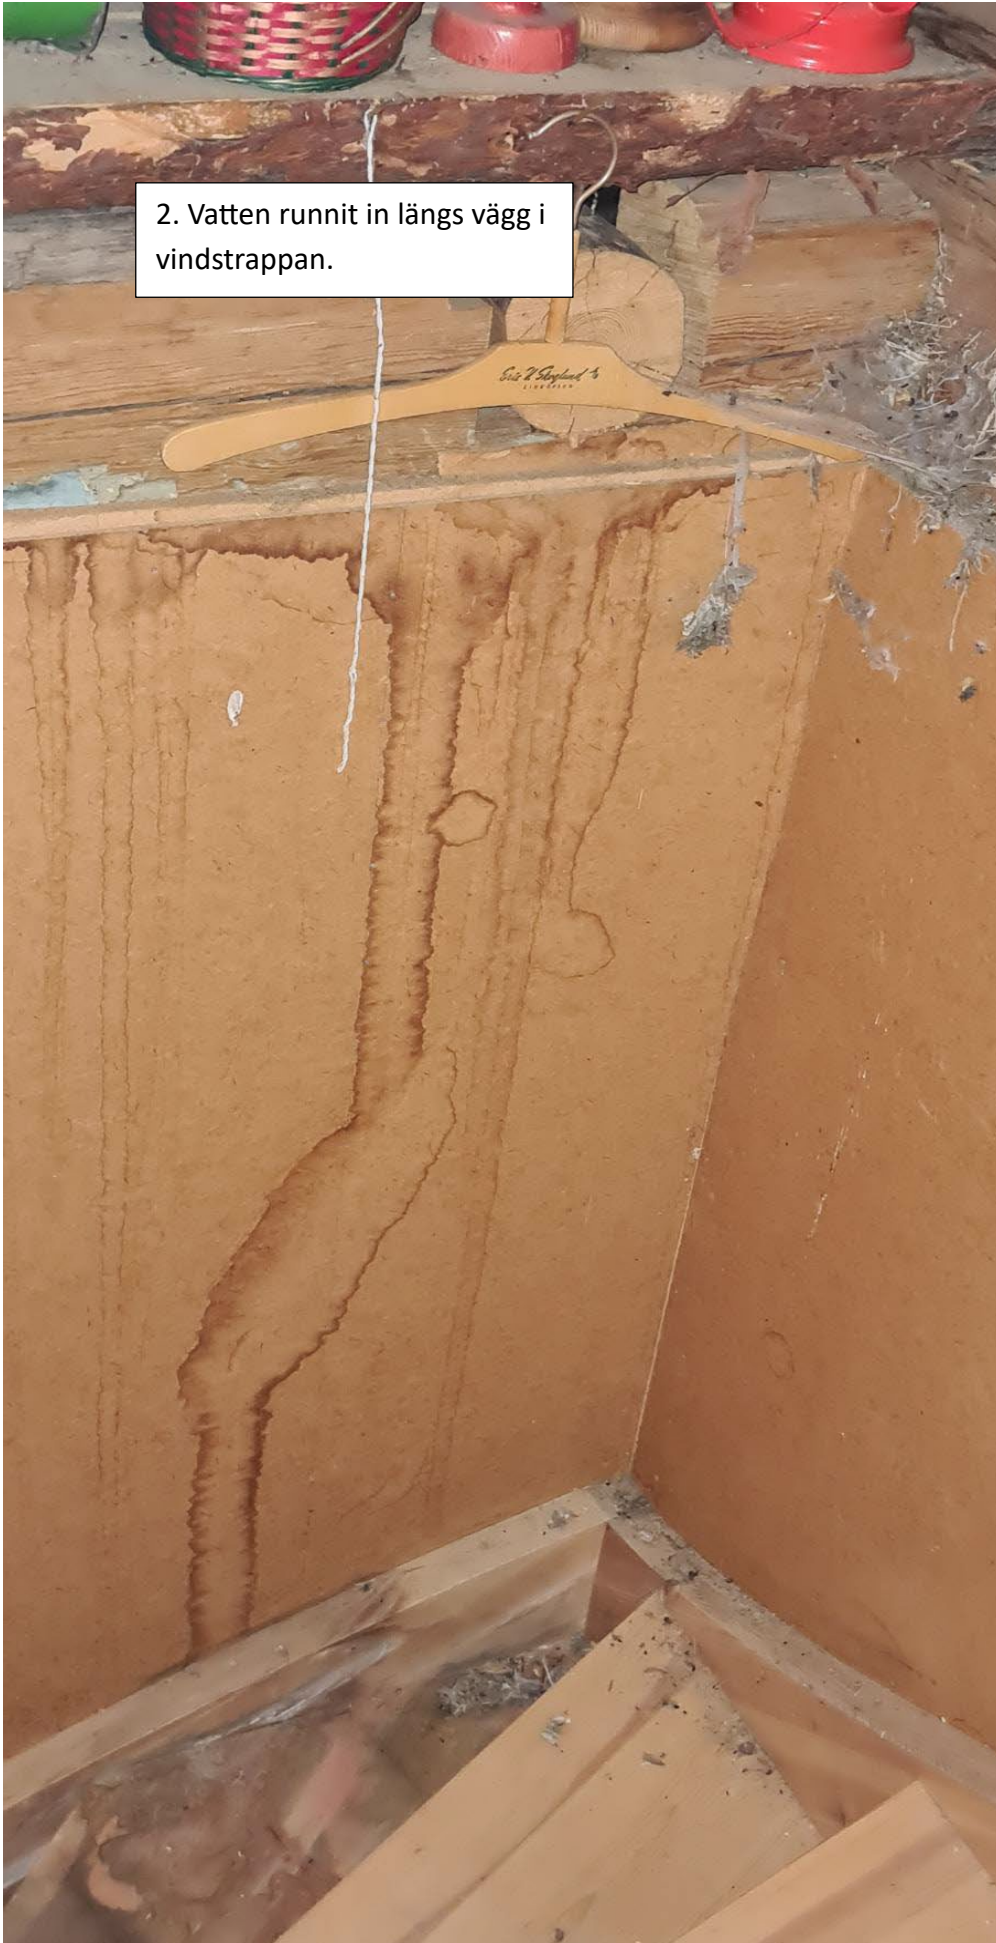
2. Vatten runnit in längs vägg i  
vindstrappan.

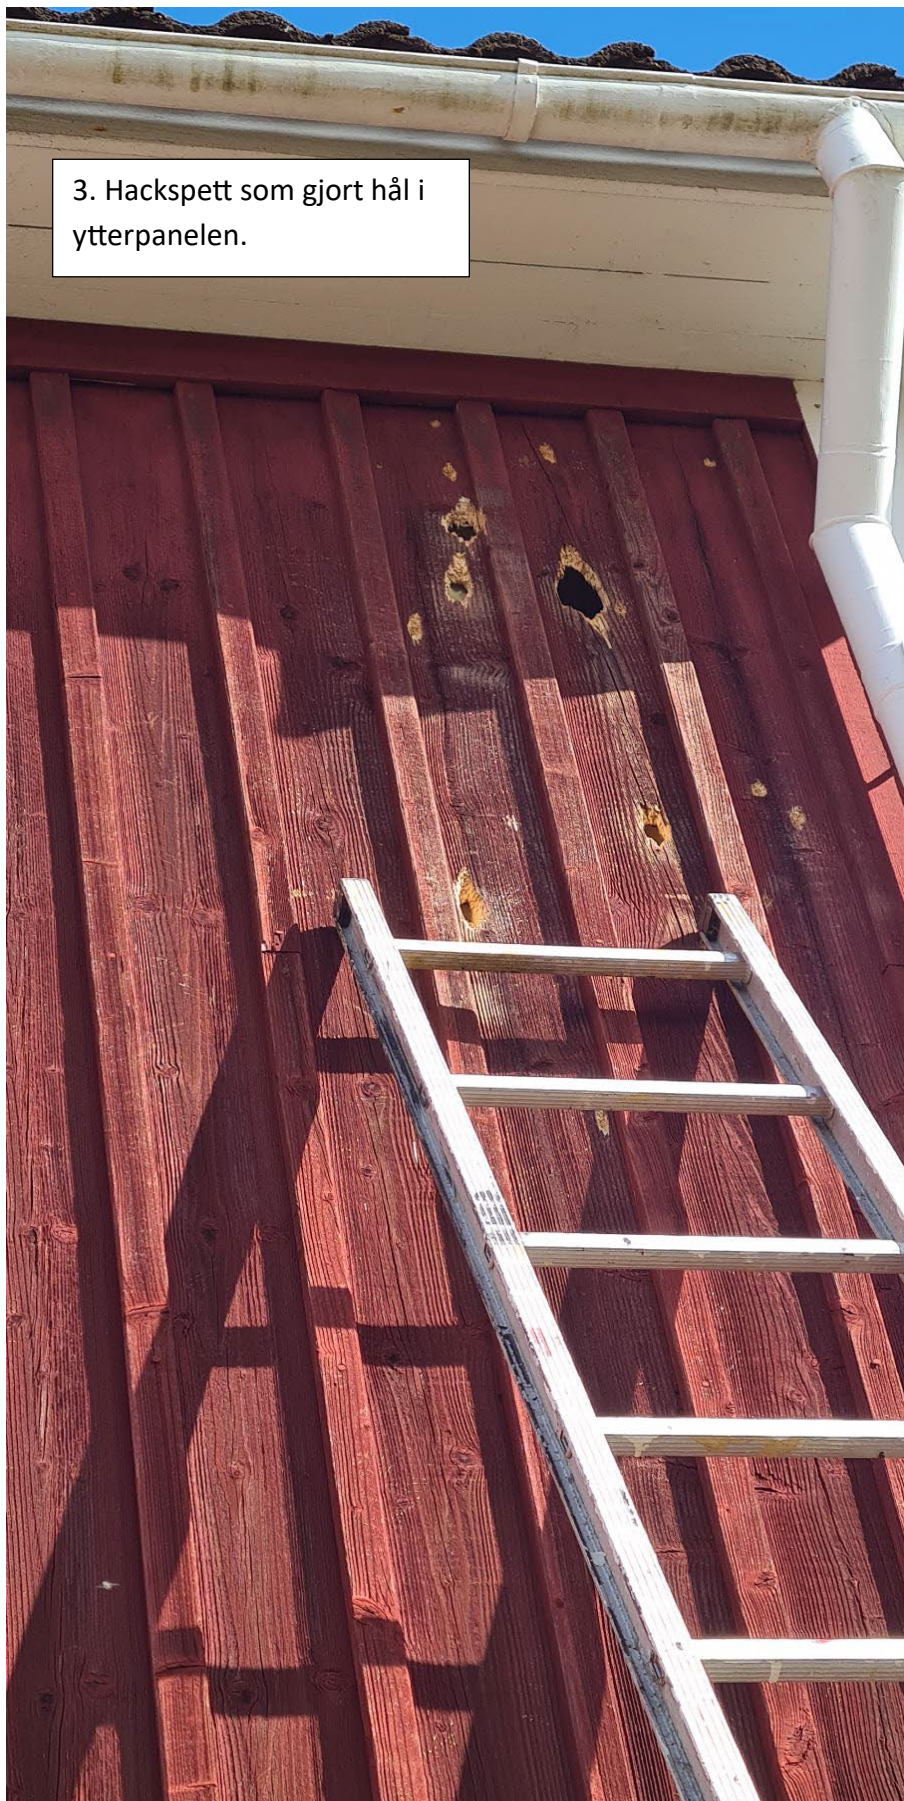
3. Hackspett som gjort hull i  
ytterpanelen.

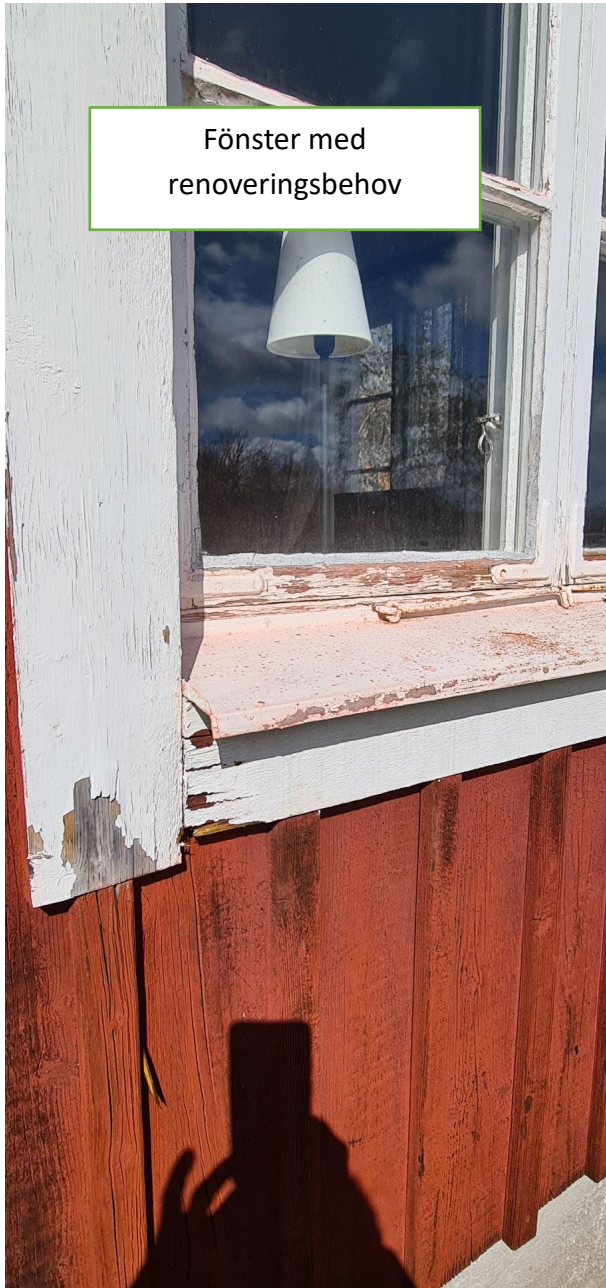
Fönster målade 2013 in- och utvändigt

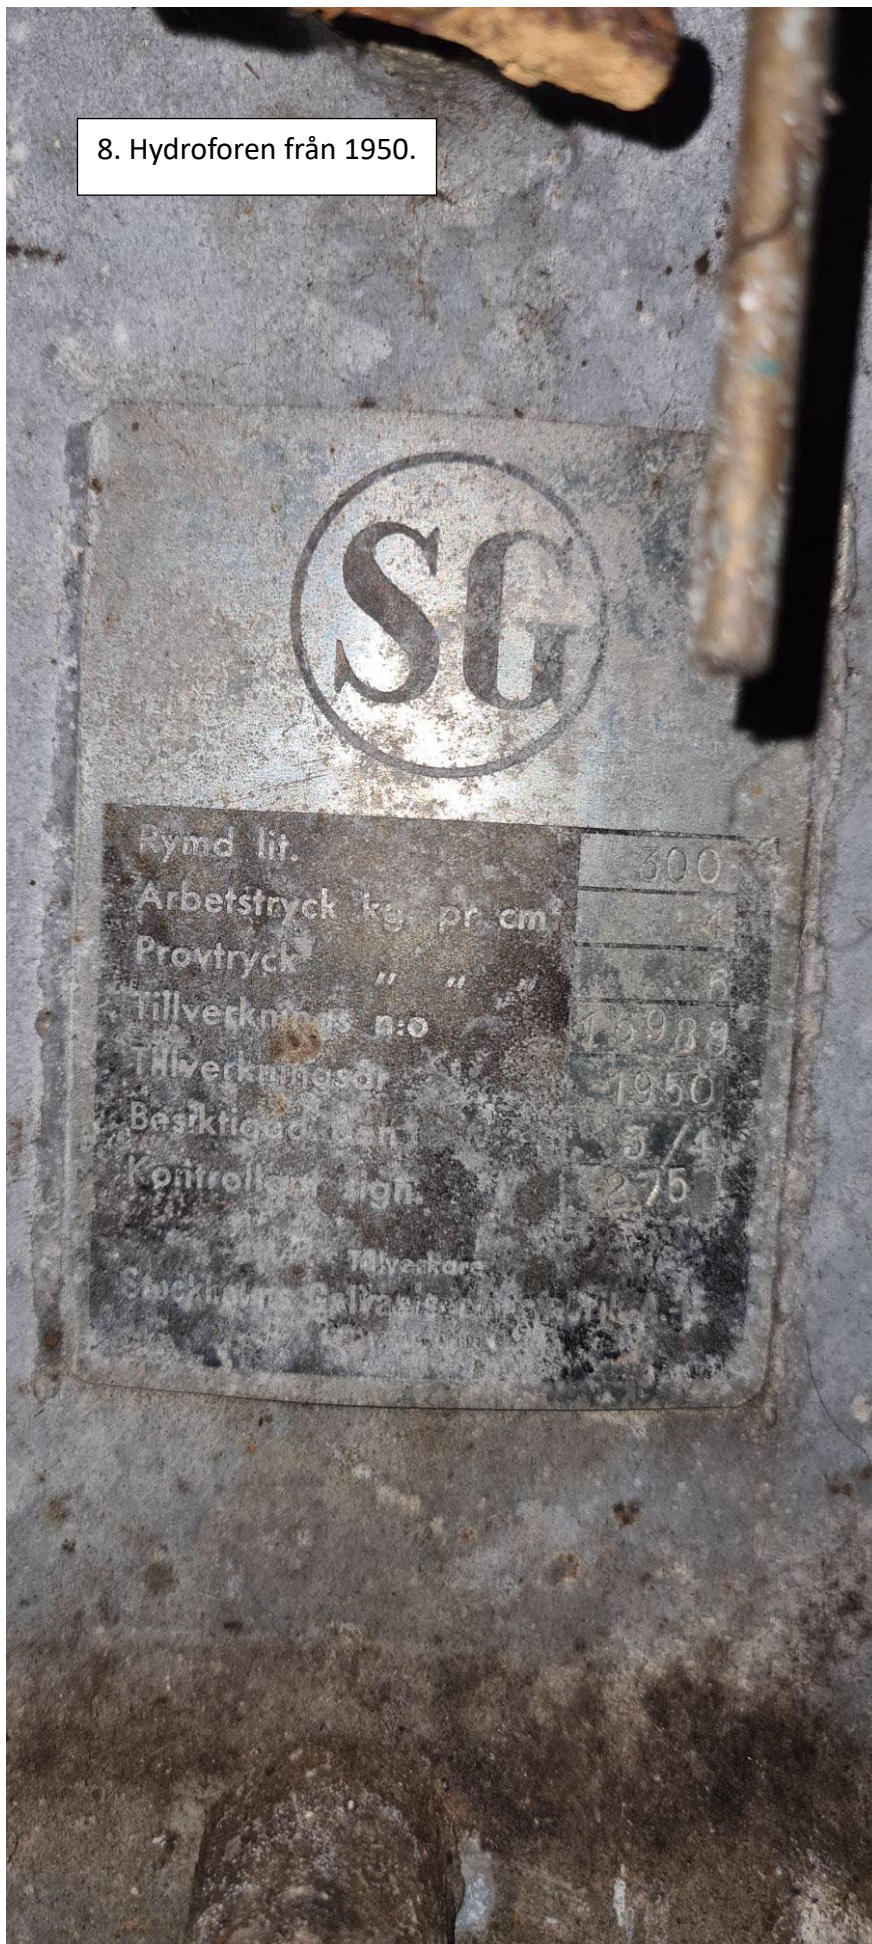
8. Hydroforen från 1950.
